# Tuulettuvien yläpohjarakenteiden rakennusfysikaalinen toiminta

## Koerakennuskokeet aidossa ulkoilman säätöolosuhteissa

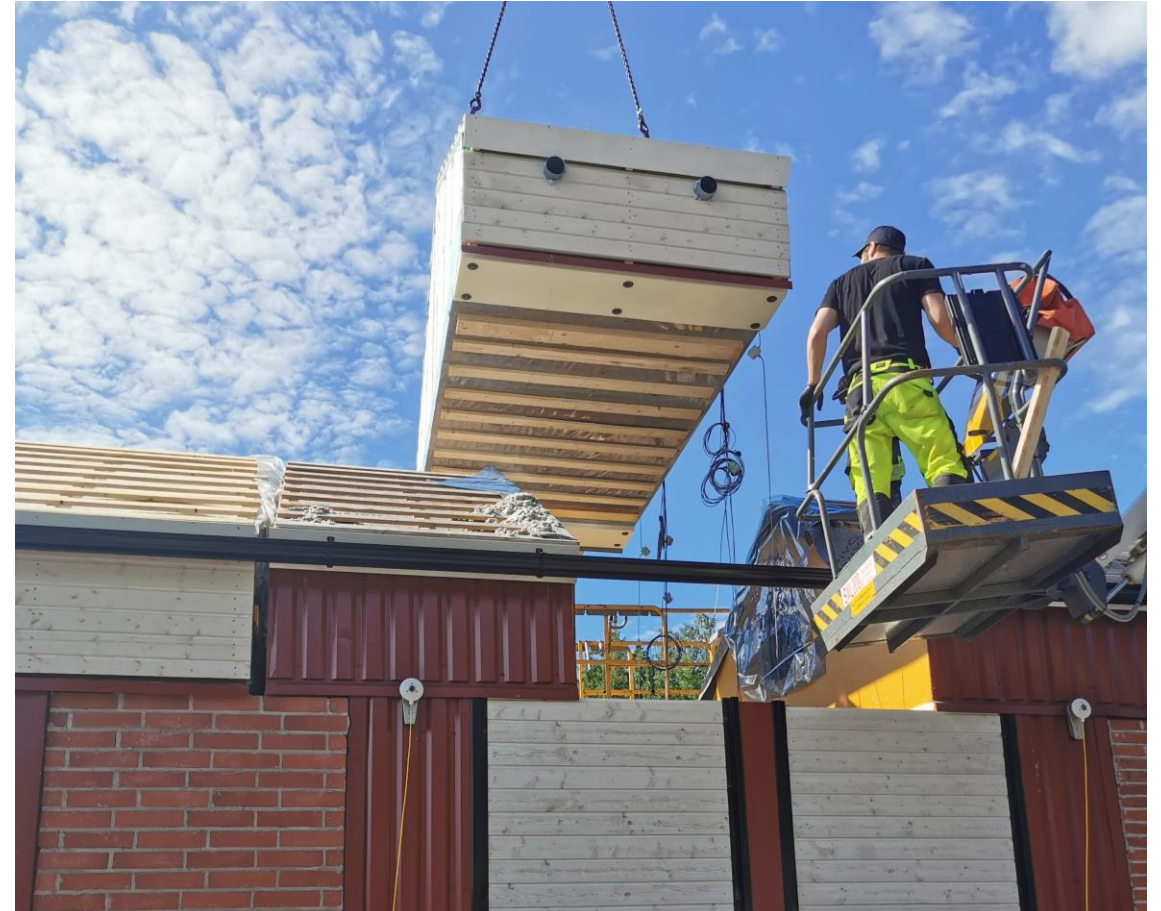
# Koerakennukset

- Kaksi koerakennusta, pääjulkisivut etelään ja pohjoiseen
- Ensimmäiset kattoelementit asennettu 2021 kesäkuussa
  - Mittaukset käynnistetty heinäkuun lopussa
- Toiset 2021 loppuvuodesta
  - Mittaukset käynnistetty tammikuussa

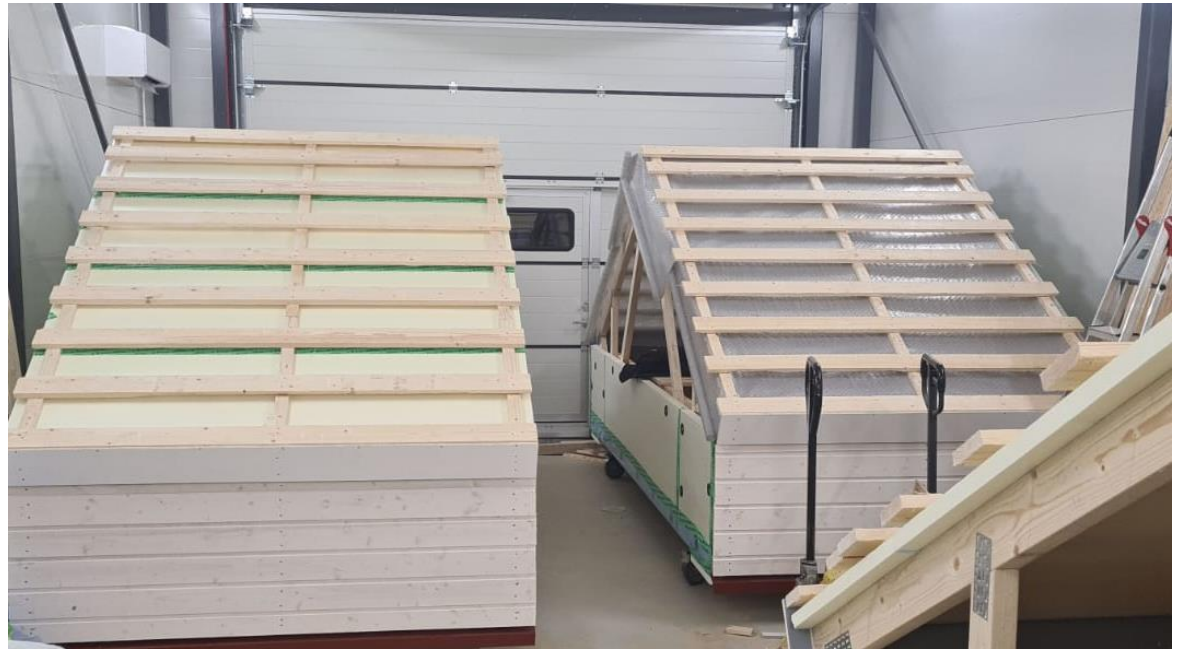
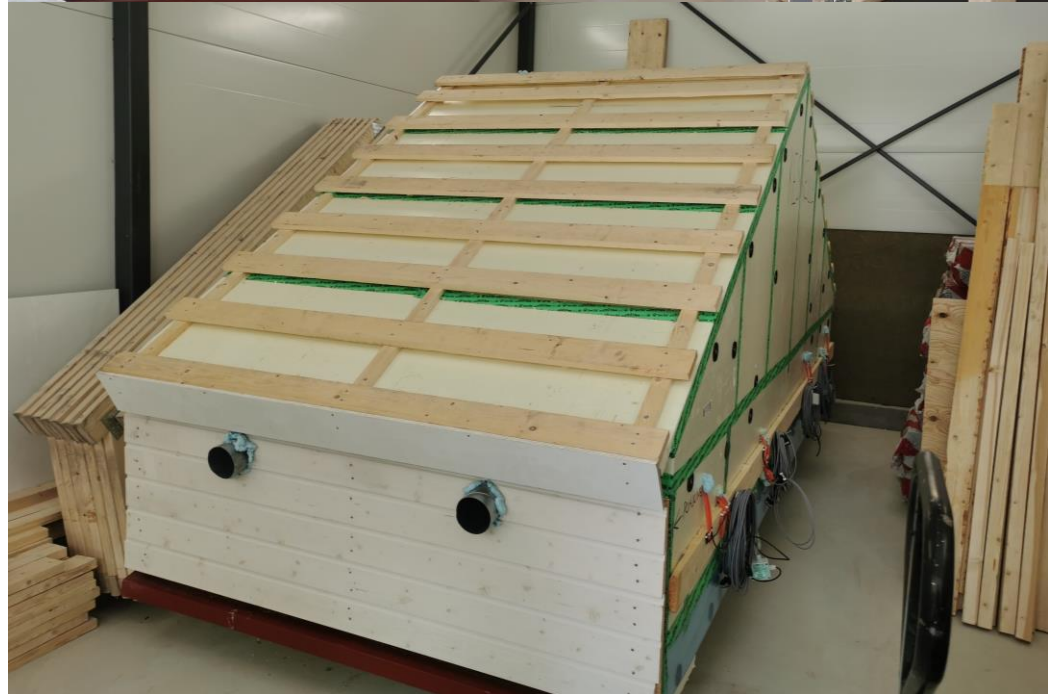
# Yläpohjajaelementit

- Kaksi puhalluseristevariaatiota
  - Sellueriste 2 kpl
  - Kivimineraalivillaeriste 4 kpl
- Kaksi aluskatevariaatiota
  - Lämpöä eristävä
  - Tavanomainen, kalvomainen
- Rajoitettu ilmanvaihto 2 kpl
  - Lämpöä eristävä aluskate
  - Kivimineraalivillaeriste
  - Yläpohjan ilmanvaihtoaukkojen ilmavirtauksia mitataan
  - Toinen toimii ”kontrollina”
- Tuuletus räystäältä ja harjalta

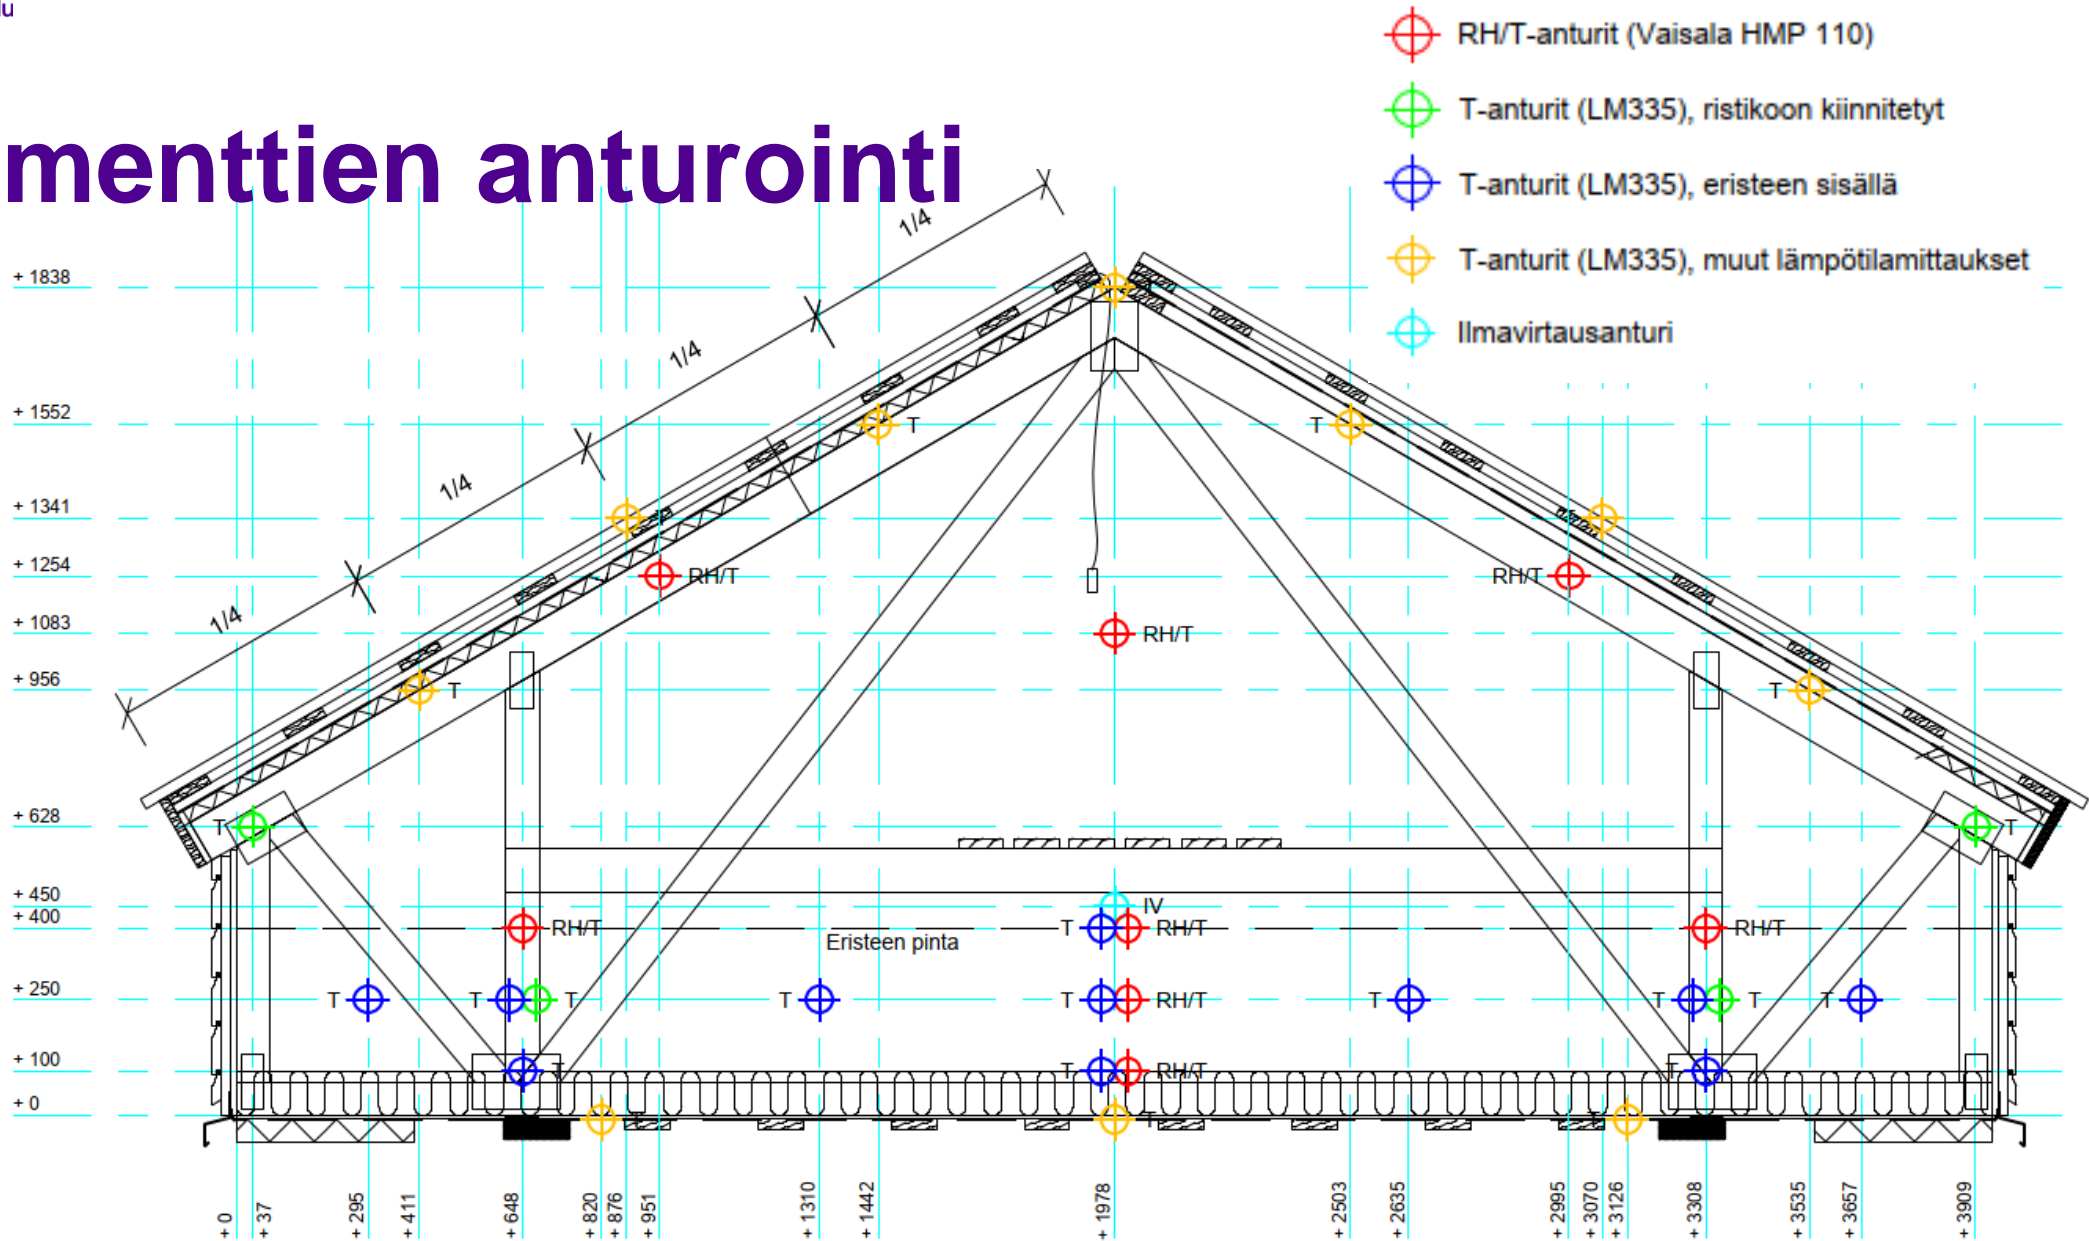
# YP-elementtien anturointi

- 8 kpl RH / T
- 34 kpl T
- 1 kpl iv

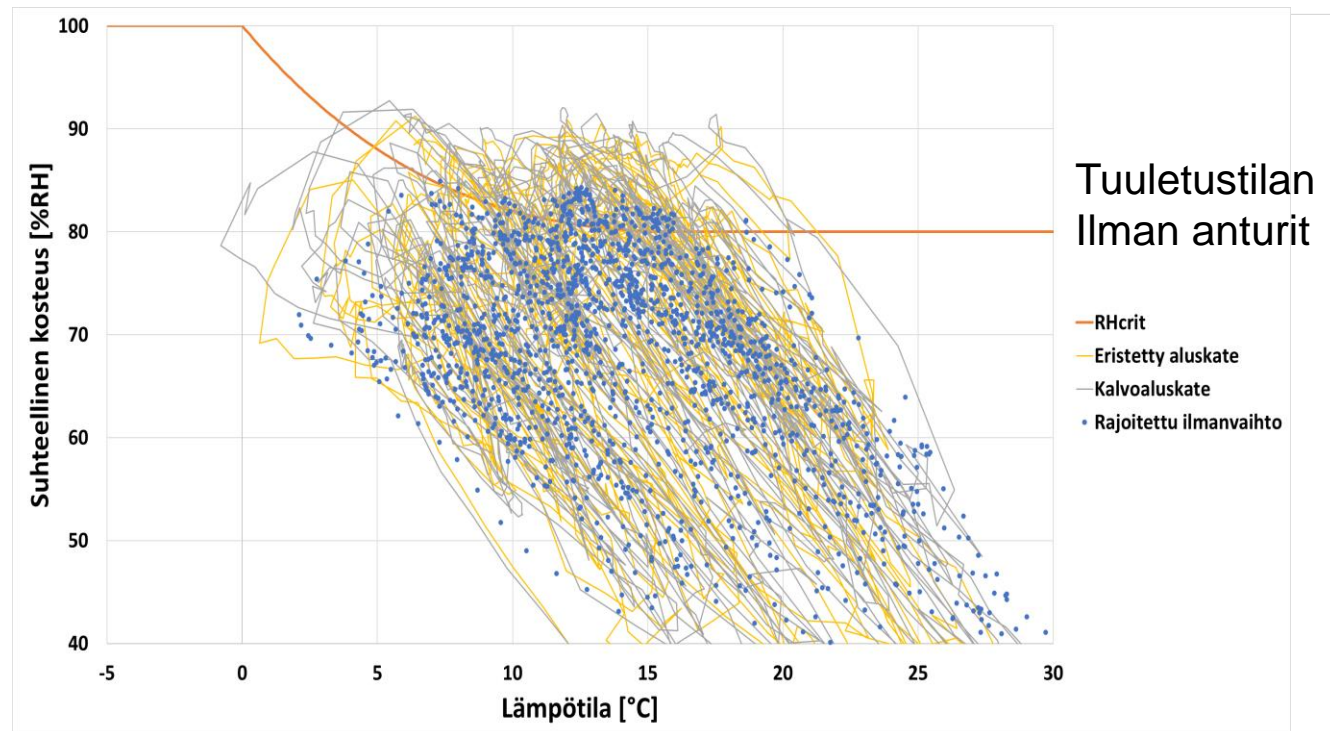
# Homehtumiselle otolliset olosuhteet

- Lyhyt testiaika → ei merkittäviä homeindeksejä
  - Kriittinen RH (Suomalainen homemalli) ylittyy silti kaikilla elementeillä ainakin lyhytaikaisesti
- Seuraavaksi eri mittapisteiden ja elementtien vertailua
  - Kriittisen RH:n ylittyminen
  - RH:n vaihtelu

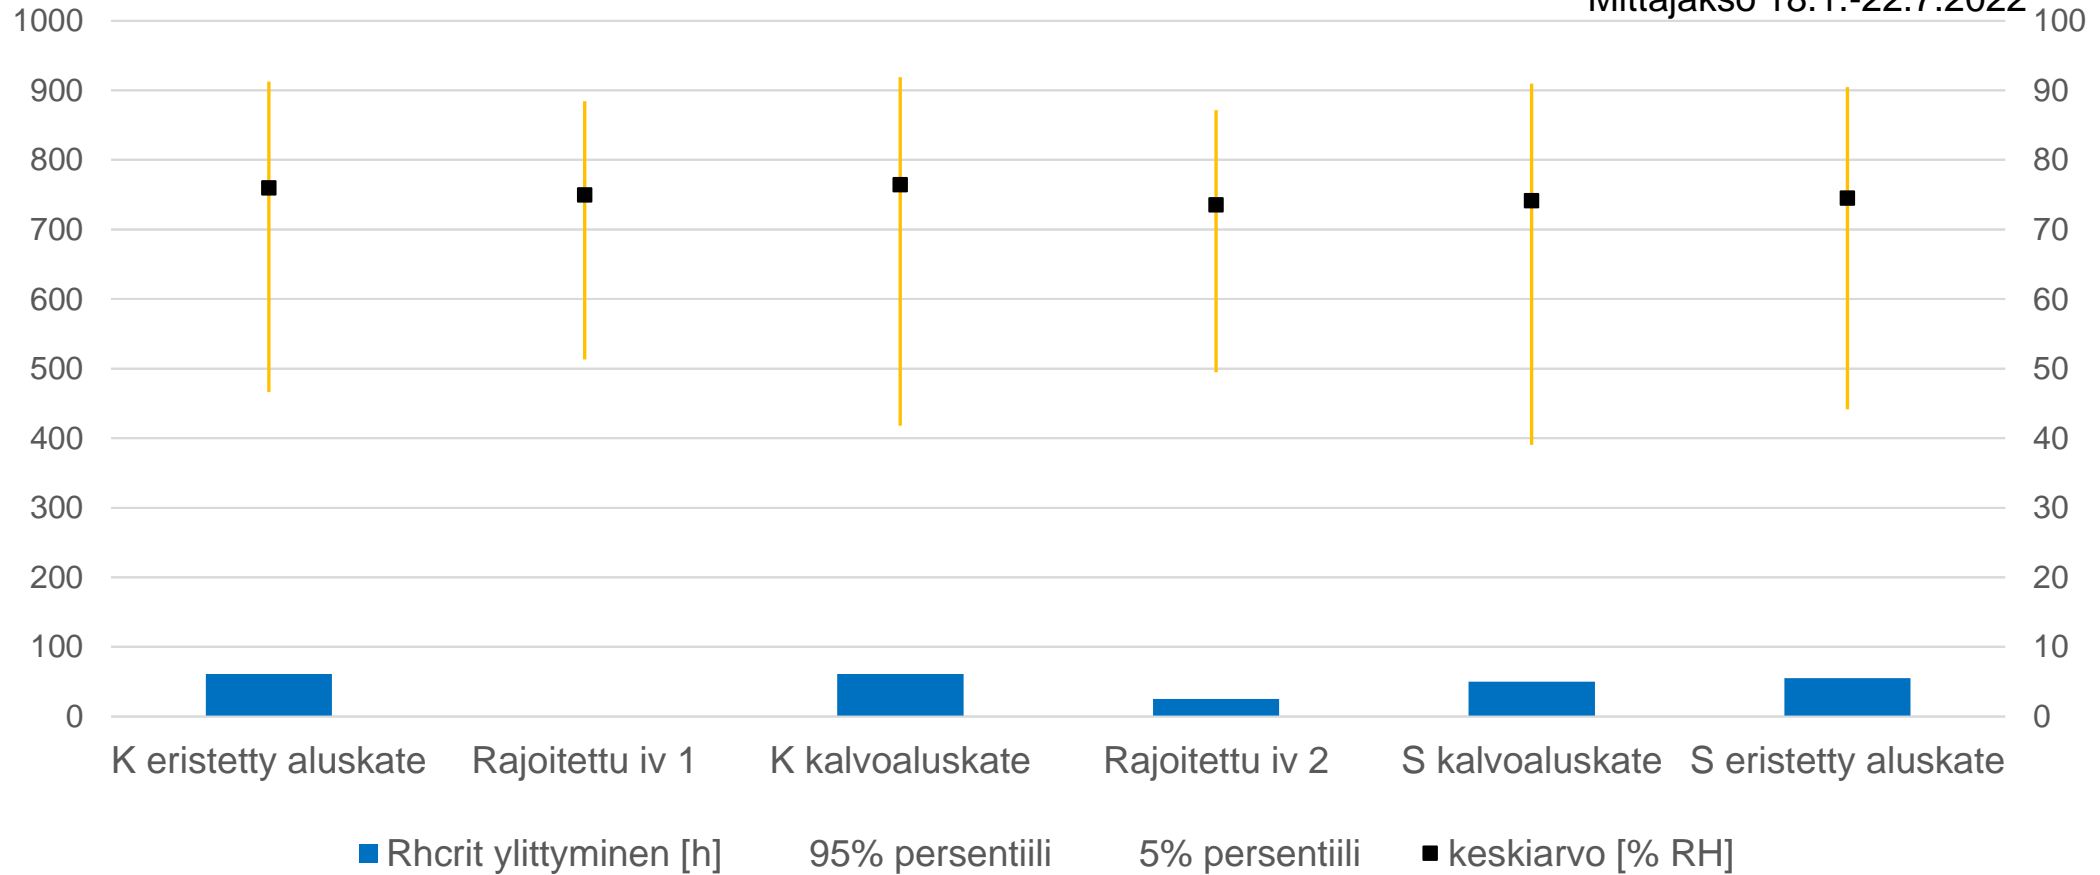
# Tuuletustilojen RH-vertailua

K = kivivilla  
S = selluvilla  
Mittajakso 18.1.-22.7.2022

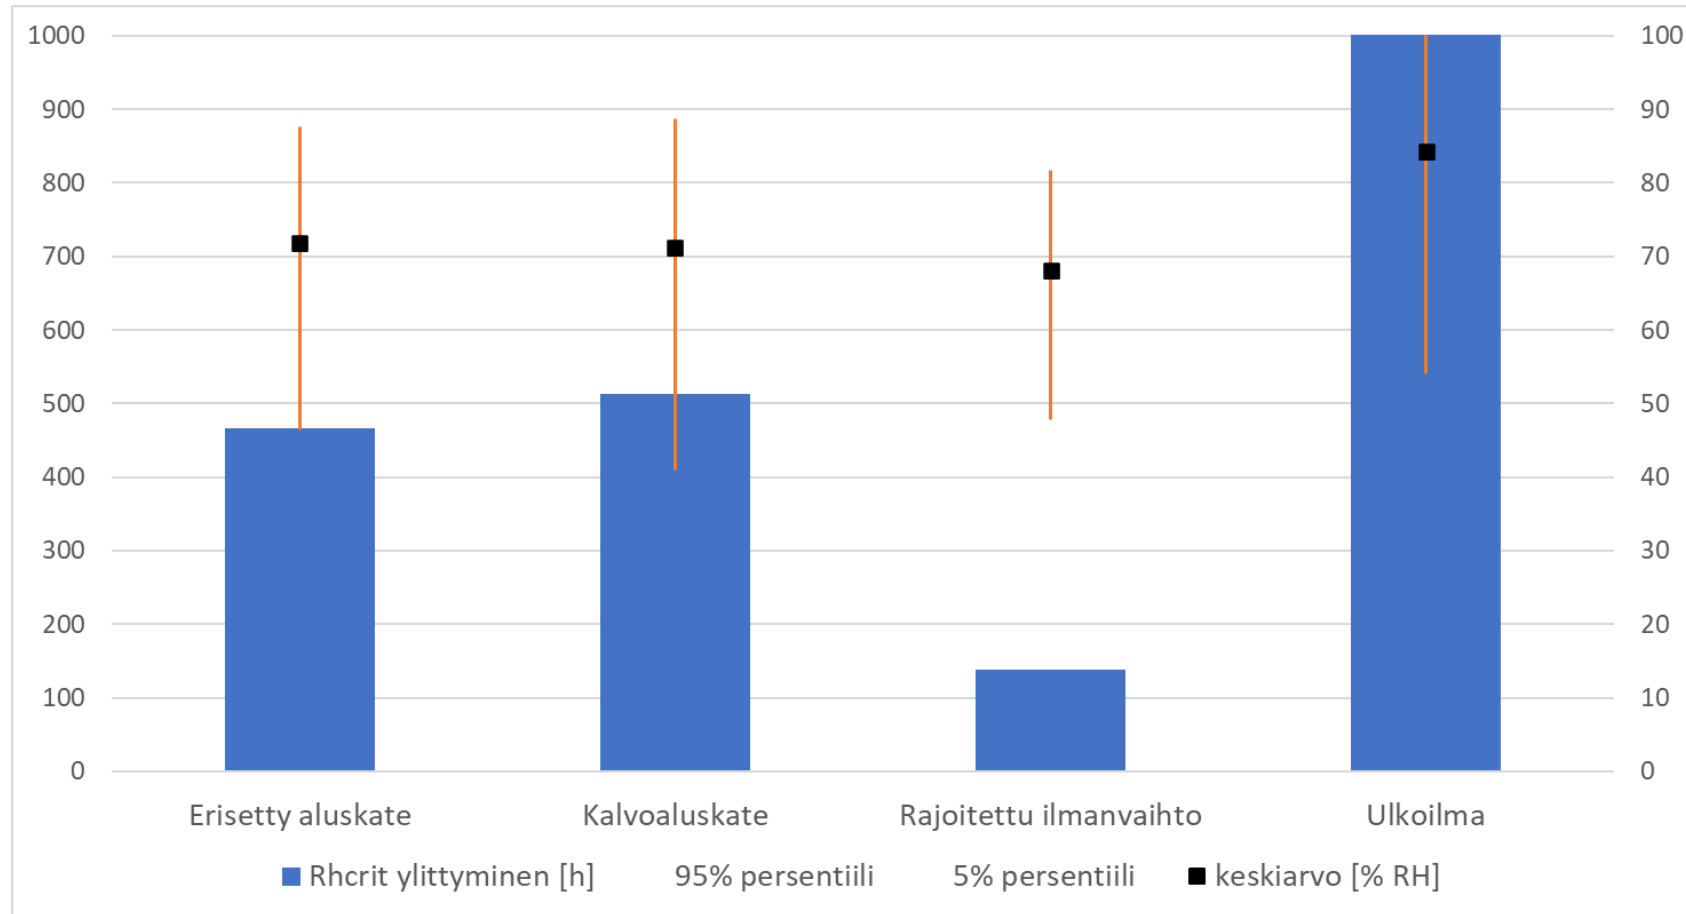
# YP1-YP3 tuuletustilan RH

Mittajakso  
elo-lokakuu, n. 9vk

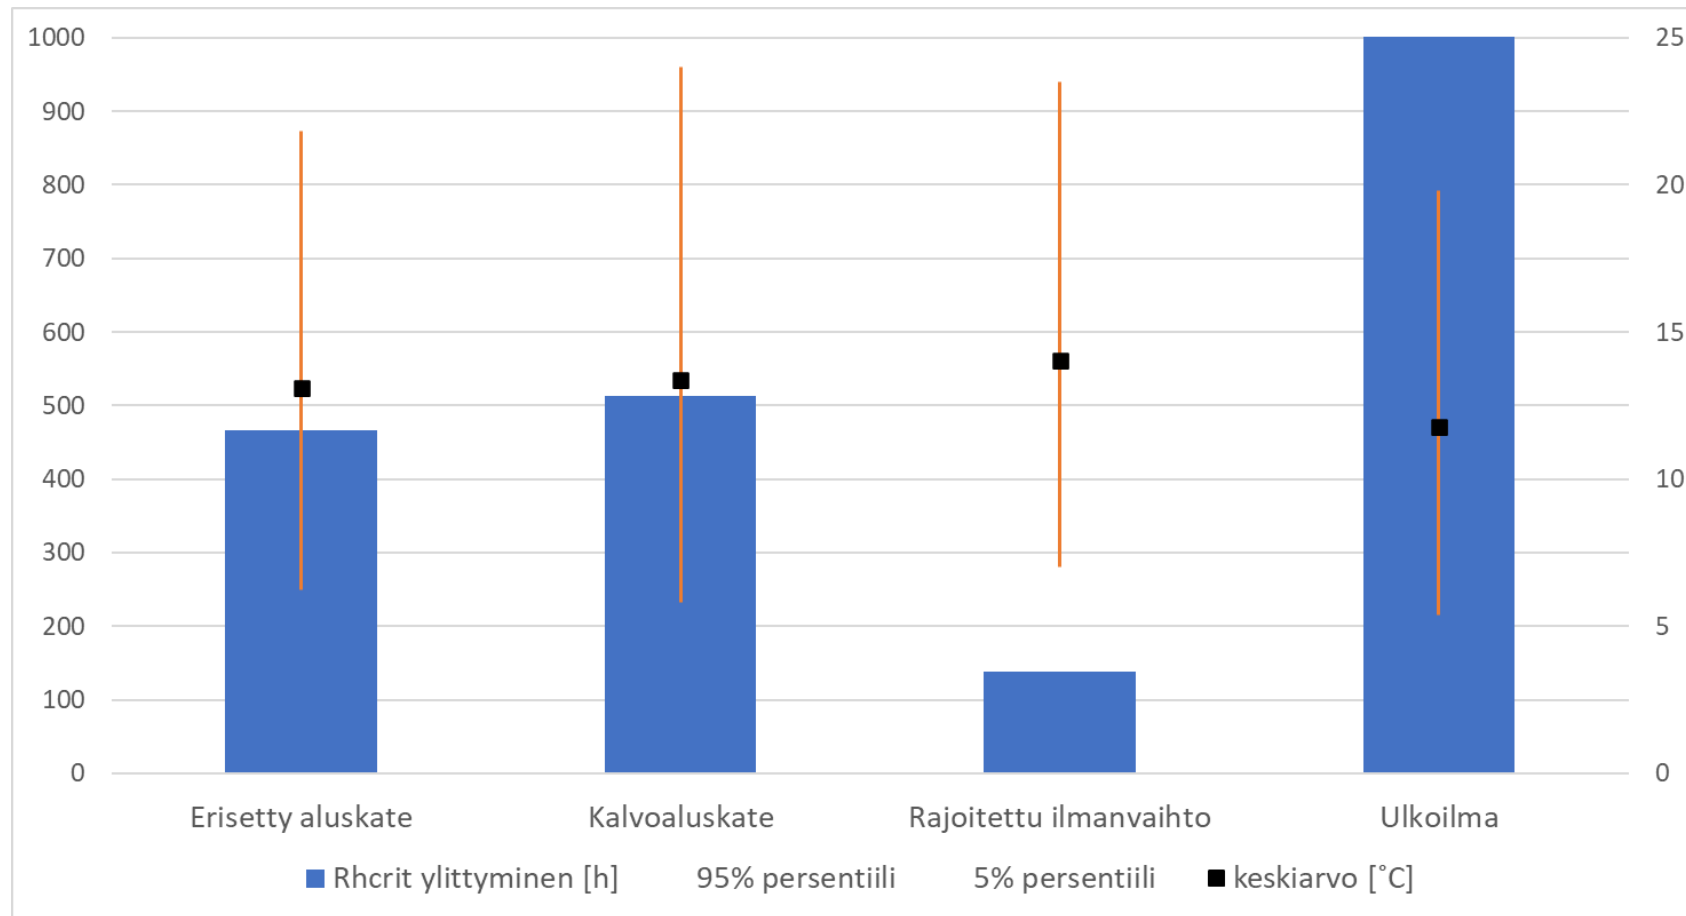
# YP1-YP3 tuuletustilan T

Mittajakso  
 elo-lokakuu, n. 9vk

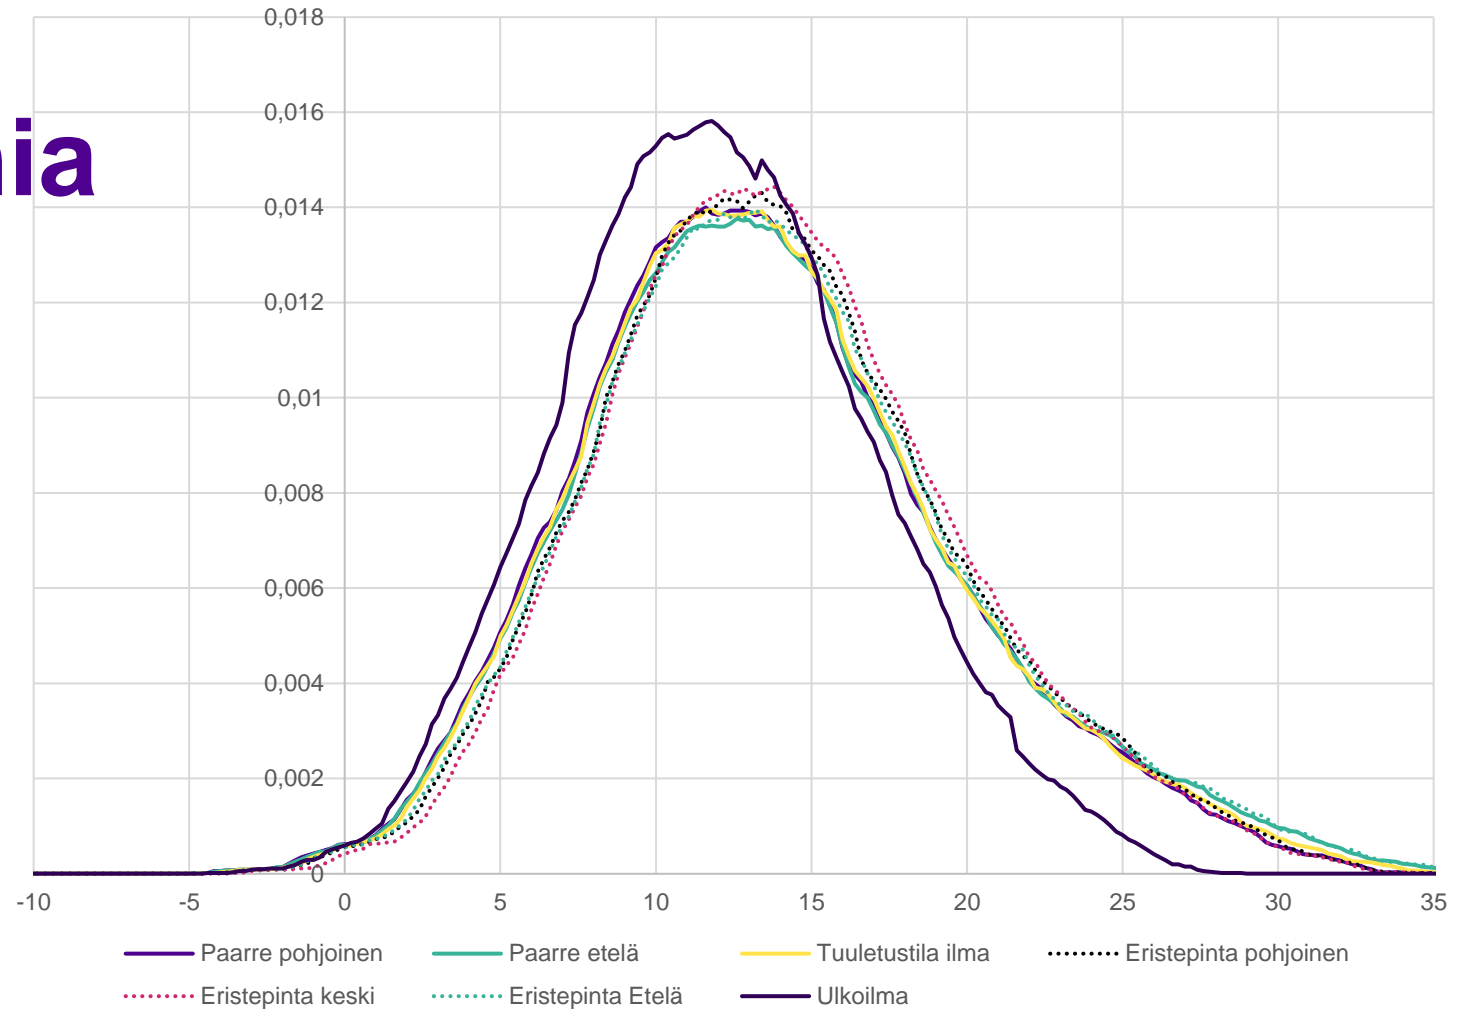
# Lämpötilajakaumia

- Elementin sisällä hyvin pieniä eroja, eristeen pinnassa hieman korkeampi lämpötila

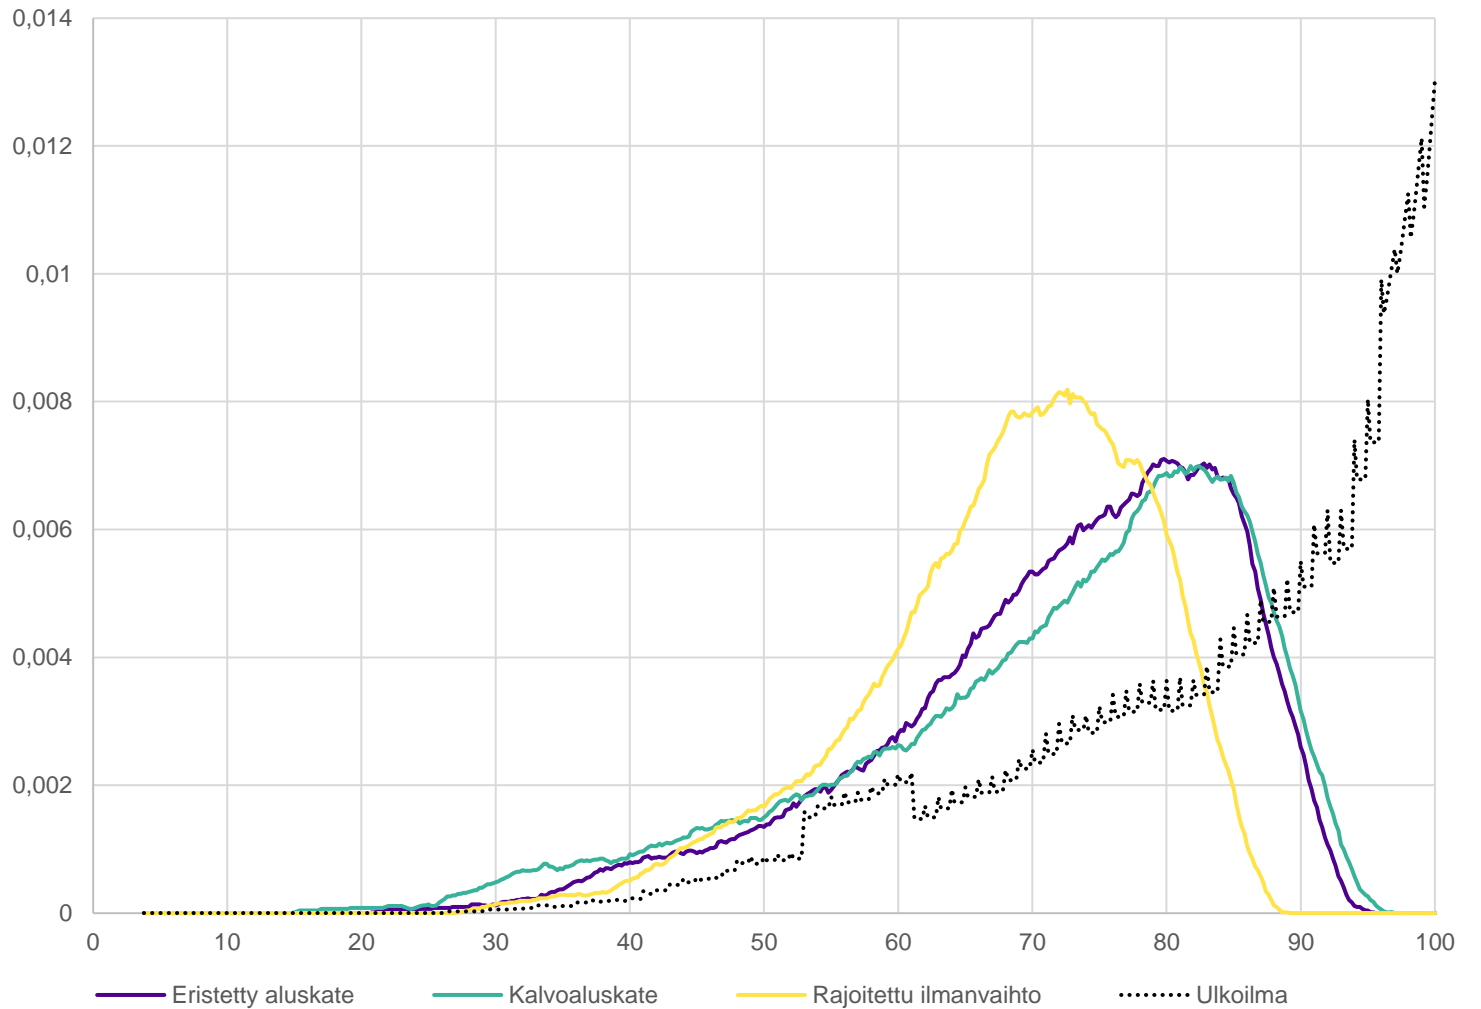
# RH jakaumia

- Rajoitettu iv erottuu tässäkin selkeästi

- Rajoitetun ilmanvaihdon elementit erottuvat positiivisesti
  - Oletetusti matalamman ilmanvaihtuvuuden ja tätä kautta korkeamman lämpötilan takia
- Eristemateriaalilla ei tämän hetkisen datan mukaan paljoa merkitystä olosuhteisiin
  - Eristeen kosteudensietokyky asia erikseen
- Aluskatteen vaikutus ei kovin suuri, silti voi olla merkittävä
